ذات‌الله نیک‌زاد^۱

سیمای مسجد جامع عتیق شیراز در روزگار قاجاریه

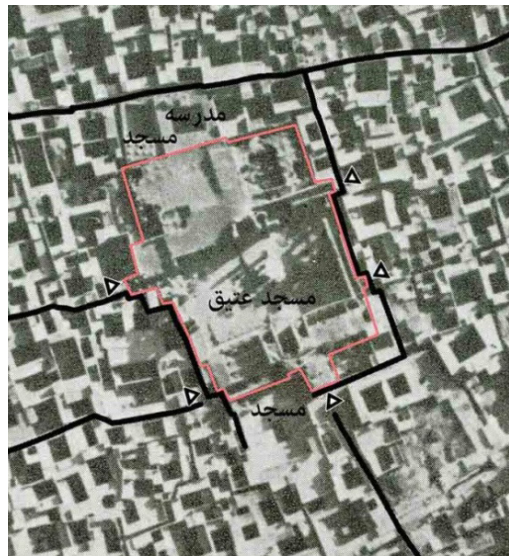
ت ۲. عکس هوایی مسجد، موقع ورودی‌ها و بافت پیرامون که می‌تواند تا حدودی نمایانگر وضع دوره قاجاریه باشد. مأخذ:

کوچه‌ای در سوی غربی مسجد قرار داشت که حد فاصل زیارتگاه شاهچراغ و مسجد جامع بود و دو سردر غربی به آن سو گشوده می‌شد (ت ۲). اینک، در اثر توسعه ساختمانی، کوچه اشغال شده هر دو سردر در داخل زیارتگاه شاهچراغ واقع شده‌اند. یک سردر در فضای بسته و دیگری در حیاطی کوچک قرار دارد. مسجد کوچک آجری و مدرسه‌ای مجاور آن متصل به ضلع قبلی مسجد جامع در دوره قاجاریه وجود داشت. مطابق مندرجات فارسنامه ناصری، مسجد جامع قبرستانی داشته^{۱۹} که جای آن معلوم نیست.

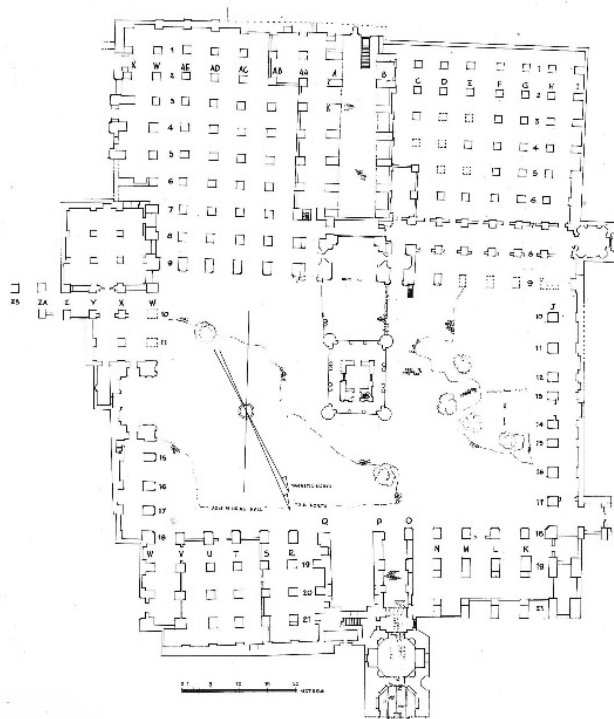
ت ۳. پلان مسجد جامع عتیق که ویلبر کشیده است. مأخذ: Wilber, *The Masjid-i 'Atiq of Shiraz*, 75.

دوره‌های گوناگون تاریخی ساخته و مرمت شده بود. شرح آن در بیان تحولات مسجد گفته شد. نقشه‌ای که دانلد ویلبر در ۱۳۱۴ش از مسجد کشیده، با در نظر نگرفتن ویرانی‌ها، وضع تقریبی تهرنگ بنا را نشان می‌دهد (ت ۳). مسجد در این زمان متشکل از صحنی گشاده است و بنای بیت‌المصاحف (خدای‌خانه) در منتهی‌الیه جنوبی صحن قرار دارد. میرزا فرصت شیرازی، درازای فضای مسجد را یکصد قدم و پهنای آن را شصت قدم برآورد کرده که مشتمل بر شبستان‌های متعدد و عمارات فوقانیه است.^{۲۰} اعتمادالسلطنه نیز این جامع را مسجدی وسیع مشتمل بر عمارات و معابد بسیار^{۲۱} توصیف کرده است. فضای اصلی سرپوشیده که مشتمل بر شبستان‌هایی است، در بخش قبلی مسجد گسترده است و در گام بعد ضلع شمالی برخوردار از شبستان است. دو ضلع دیگر همچون رواقی می‌نمایند. مسجد عتیق در این زمان بنایی سه ایوانی شمرده می‌شود. گرچه دهانه میانی ضلع غربی گشاده‌تر می‌نماید، اما نمی‌توان آن را ایوان قلمداد کرد. ایوان شمالی عمیق‌تر از دیگر ایوان‌هاست و، با توجه به دگرگونی پسین پدیدآمده، شکل و شمایل آن را نمی‌توان حدس زد. ایوان جنوبی در دو اشکوب، با گوشواره‌های جانبی و آرایه‌های کاشی معرق و معقلی‌های نفیس صفوی، اندام موزون مسجد را متصور می‌سازد. ایوان شرقی با کم‌عمق کم‌تر و آرایه‌های کاشی و آجر بر زیبایی مسجد می‌افزاید. ورودی شمالی را باید پرکارتر، مفصل‌تر و چشمگیرتر از چهار درآیگاه دیگر متصور شد که از سردر، هشتی و راهرو تشکیل می‌شود. به‌طور کلی، نمای غالب صحن و بیرون مسجد از سنگ تراش خورده و مصالح اصلی بنا از سنگ است و سه ایوان یادشده به انضمام سردرها مزین به کاشی‌های رنگین و باظرافت که با آجر ساخته شدند.

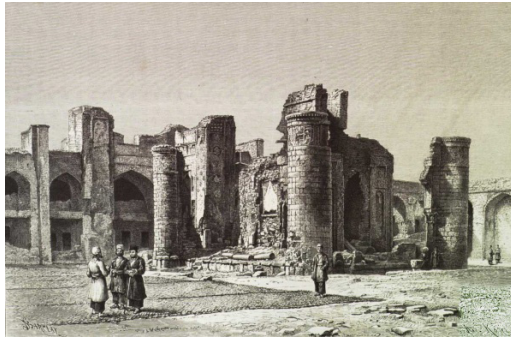
ت ۵. خدای خانه و
ضلع جنوبی مسجد
جامع عتیق در کتاب
مادام دیولافوآ، مأخذ:
دیولافوآ، ایران، کلد و
شوش: ۴۴.

چهار ضلع بیرونی، از جمله ستون‌های ظریف سنگ روی
صفه و داخل بنا، فروریخته‌اند. اتاق میانی هر چند دچار
آسیب شده، اما کامل از بین نرفته است. همین گراور
نشان می‌دهد که روی طبقه هم‌کف اتاق میانی خدای خانه
عناصر ساختمانی دیگر در تراز بالا وجود داشته که گمان
می‌رود این بنا در دو اشکوب بوده است. اعتمادالسلطنه
بنای میان صحن را «عمارتی مربع بدیع و رفیع دو طبقه با
صنایع عالیه حجاری و بنایی و کتیبه‌های ممتاز» اما رو به
انهدام توصیف می‌کند.^{۳۸} عکس‌های ویلبر، که حدود ۵۰
سال بعد انداخته شده، خرابی بیشتر خدای خانه، از جمله
جداره جنوبی و شرقی اتاق میانی و بقایای دیوار اشکوب
بالایی را نشان می‌دهد. بنابراین، در آن فاصله زمانی نه تنها
رسیدگی صورت نگرفته، بلکه آسیب ادامه داشته است.

مطابق گراور کتاب دیولافوآ، که ترسیم‌کننده آن
بارکلی نام است، برخی خرابی‌ها، به‌ویژه بنای خدای خانه
و ایوان جنوبی و ضلع متصل به این ایوان معلوم می‌شود
(ت ۵). ستون‌های سنگی کنج خدای خانه و کتیبه منقور
بر سنگ برجای و استوار مانده، اما دیگر جداره‌های

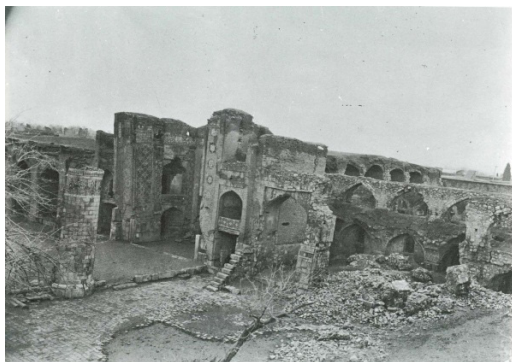
ت ۶. ضلع جنوبی
مسجد جامع عتیق.
ویرانی شبستان و
فروریختن طاق ایوان
و خرابی کف مسجد
در این عکس به خوبی
پیدا است. مأخذ:

داخل حیاط پیش آمده، با خرابی‌هایی در جای خود
استقرار داشته است. ظاهراً جداره‌ی رو به حیاط شبستان
یادشده، که سنگی بود، در زمان بازدید دیولافواً بر جای
بود، اما با گذشت زمان عمده‌ی آن فرو ریخت و به تلی از
آوار بدل شد (ت ۶).

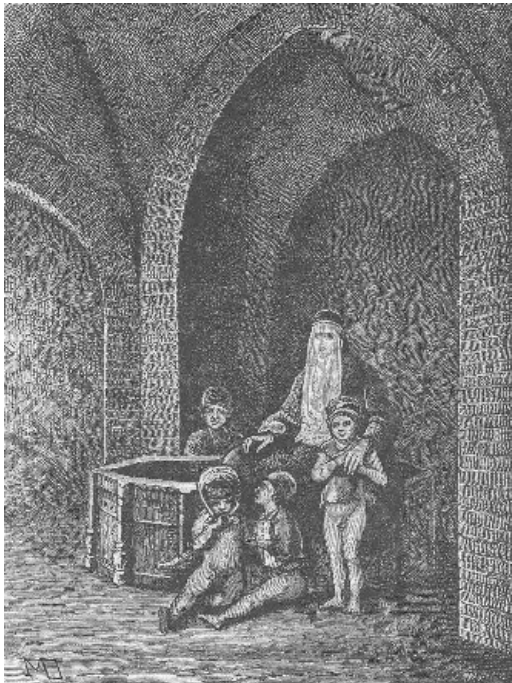
ت ۷: سنگاپ مسجد جامع عتیق در دوره قاجاریه که تا دهه ۱۳۱۰ش در یکی از زوایای مسجد، پشت سردر ورودی شمال غربی قرار داشت. مأخذ: دیولافوآ، ایران، کلد و شوش.
ت ۸: کتیبه روی یکی از اضلاع سنگاپ که نام ابراهیم خان (حاج ابراهیم خان کلاتر شیرازی) کنده شده است. مأخذ: مخلص، ۹۴.

شعری که بر سنگاب مسجد عتیق کنده شده و محمدعلی مخلصی آن را خواننده نام ابراهیم خان را بر خود دارد (ت ۷ و ۸) و بر صحت این اقدام تعمیراتی تأکید می‌کند. بنابراین، بانی ساخت سنگاب و بانی تعمیرات مسجد می‌تواند یک تن باشد. دو مصرع از اشعار منقور بر دوازده ضلع سنگاب به این مضمون است:

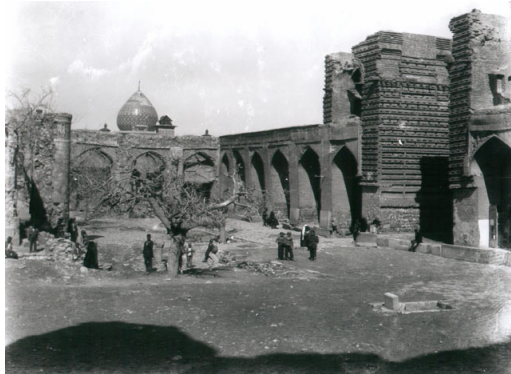
ت ۱۳. ضلع شمالی و
غربی مسجد، که ویلبر
در ۱۹۳۳م/۱۳۱۲ش
گرفته، بازگوکننده وضع
مسجد در دوره قاجاریه
است. مأخذ:
Archnet.org/sites/1665.

ب. نوسازی و بازآرایی: شواهد نوسازی نسبتاً گسترده ای در تصاویر قدیمی قابل تشخیص است که شامل سراسر جبهه شمالی و بخشی از جبهه جنوبی می شود (ت ۱۲ و ۱۳). مشخصه این اقدام ساختمانی ساخت جداره جدیدی برای صحن با استفاده از آجر و آرایه های کاشی معقلی بوده، به این نحو که زمینه لچکی های دو جانب چفدها و شرفی بام آرایه بندی شده داشته است (ت ۱۵ و ۱۶). نمای بدنه ها و مصالح اصلی مسجد سنگی بوده و، با افزوده های دوره صفویه، آجر و کاشی در قامت ایوان ها و سردرها وارد بنا گردید. مداخله قاجاری با زمینه آجری به طور سراسری در نماهای صحن به اجرا درآمد. بر اساس یکی از عکس های ویلبر، می توان نتیجه گرفت که این نوسازی به صورت الحاقی بر نمای سنگی پیشین کار شده بود (ت ۱۴).

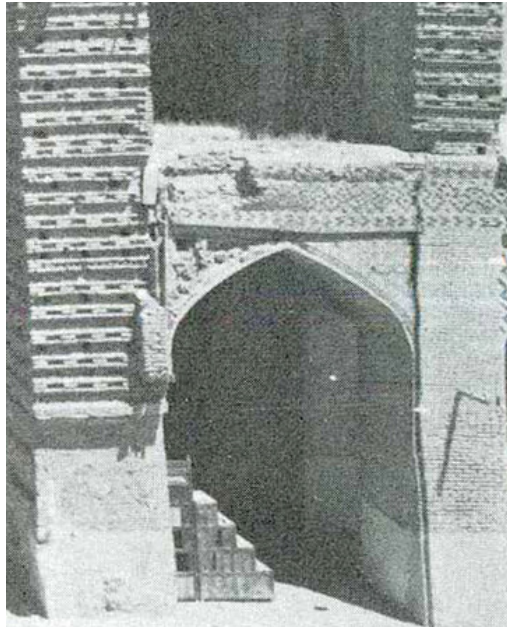
ت ۱۵. جزئیات
نماسازی مربوط به
نوسازی دوره قاجاریه.
غرفه شرقی ایوان
شمالی. مأخذ:

به‌درستی نمی‌توان تشخیص داد که جداره‌سازی صحن و ساخت ایوان شمالی هم‌زمان بوده یا زمان دیگری به سراغ ایوان رفتند. تفاوت میان نحوه ساخت جداره‌سازی صحن و ایوان تا حدودی مشخص است (ت ۱۵ و ۱۶)، اما اینکه این تفاوت مبین تفاوت زمانی است یا اقدامی در یک زمان را بیان می‌دارد به‌درستی روشن نیست.

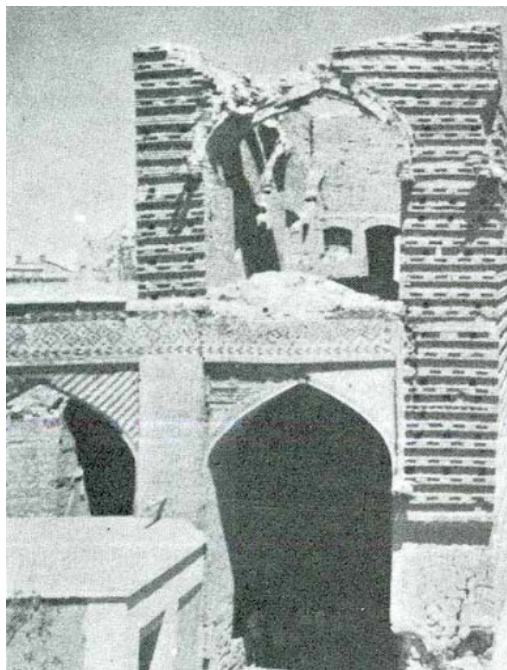
ت ۱۶. جزئیات
نماسازی مربوط به
نوسازی دوره قاجاریه.
غرفه غربی ایوان
شمالی. مأخذ:

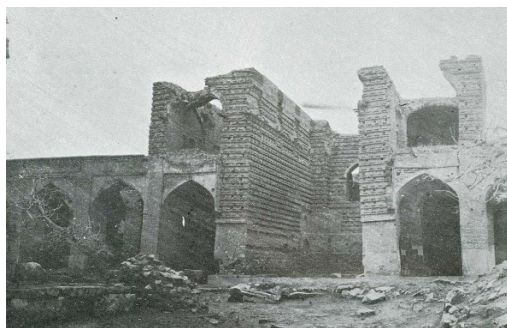
ت ۱۷. ایوان شمالی
در وضعیت نیمه‌کاره.
مأخذ:

که طاق زده نشده و دیوارها به صورت لاریز (دندانه‌دار) اجرا شده که بعداً آرایه‌های کاشی و غیره را به‌عنوان نما کار کنند (ت ۱۲، ۱۳ و ۱۷). همین ایوان نیمه‌کاره را در دوره معاصر، با برداشتن بخش جلویی و حذف یک فرش‌انداز در سراسر جبهه شمالی، به شکل موجود کامل کردند.

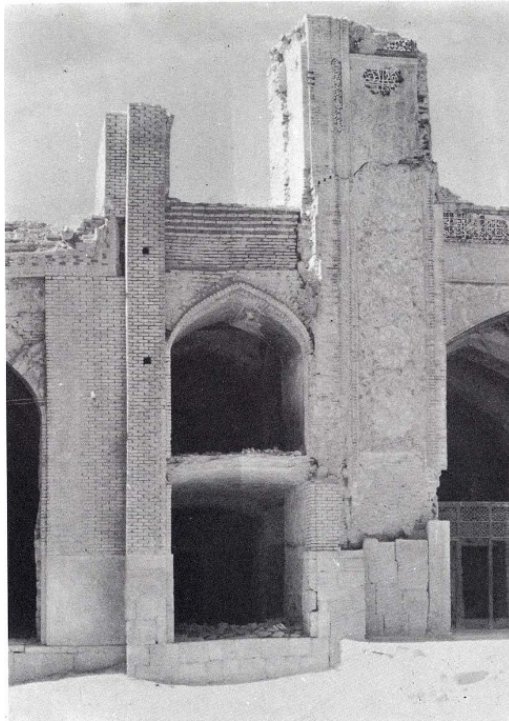
ت ۱۸. اقدامات
تعمیراتی کنار ایوان
جنوبی. بازسازی
بخش‌های ویران‌شده
که نیمه‌کاره مانده است.
مأخذ:
Wilber, The
Masjid-i 'Atiq of
Shiraz: 58.

شواهد تعمیرات در حوالی ایوان جنوبی، جز آنچه که گفته شد، در تصاویر پیش از نوسازی دیده می‌شود. این تعمیرات مربوط به بازسازی عناصر ویران‌شده غرفه غربی ایوان است که نیمه‌کاره مانده بود. پیش از آن، جداره‌سازی در نمای جنوب شرقی صحن که به ایوان جنوبی متصل می‌شود اجرا شده بود (ت ۱۸).
