آندرانیک هویان

مسجد کبود ایروان

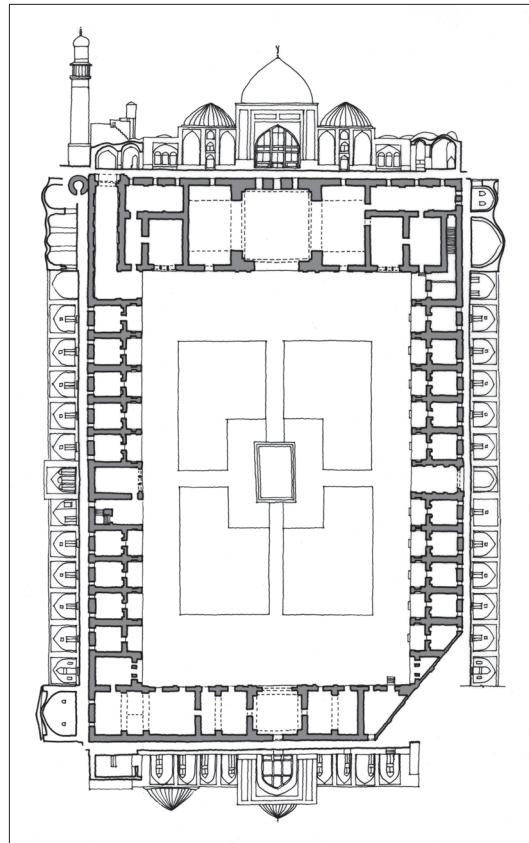
ت ۲. (چپ) پلان مسجد
و نمای شمالی آن. مأخذ:
اداره کل حفاظت آثار
تاریخی ارمنستان

مسجد کبود سه شبستان در جانب جنوبی صحن، دو ایوان، یک مناره، یک مأذنه، و سه ورودی دارد. هریک از شبستانها گنبدی دوپوش و محرابی جداگانه دارند. محرابها از سنگ مرمر و عمل استادکاران اصفهانی است. شبستان مرکزی بخش اصلی مسجد است و گنبد آن بزرگ‌تر از دیگر گنبدهاست. محراب آن دو بخش دارد و آگاهیهای در اوصاف بانی و سال بنیاد و مصارف ساختمانی بر آن نقر و به این عبارت ختم شده است: «به هزار و سیصد و هفتاد و نه، تاریخ احداث این خجسته بناست.»

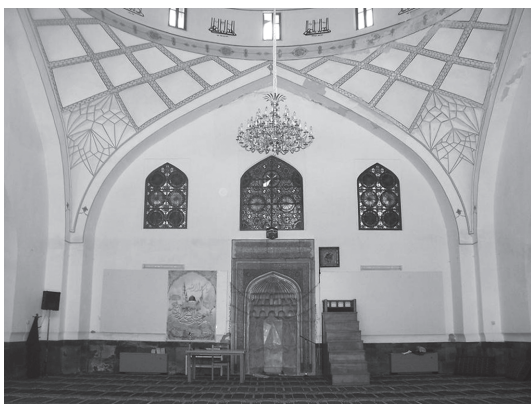
ت ۳. (راست) مقطع
شرقی غربی هسته
جنوبی مسجد. مأخذ:
اداره کل حفاظت آثار
تاریخی ارمنستان

مسجد کبود سه شبستان دارد که در جنوب صحن آن واقع است. شبستان دل‌پذیر و وسیع مرکزی به ابعاد ۱۳ متر در ۳۴ متر است و در دو سوی آن، دو شبستان کوچک‌تر ساخته‌اند. گنبد‌های سه‌گانه مسجد کبود دوبوش است. دو پوسته گنبد مستقل‌اند و برخلاف دیگر

گنبد‌های دوپوش، از طریق تیغه‌های آجری (خشخاشی) به یکدیگر تکیه ندارند. تنها ارتباط بین دو پوسته، در محل نوک آنها، ستونی چوبی است که به نظر نمی‌رسد نقش سازه‌ای داشته باشد و احتمالاً در ارتباط با طوق روی گنبد است.^۶ گنبد بر طوقه‌ای به قطر ۱۵/۵ متر احداث شده و پوش بیرونی آن را، به شیوه بناهایی که در سرزمینهای سردسیر می‌سازند، متناسب با شرایط اقلیمی و برف‌خیز ایروان، تند و تیز ساخته‌اند. سطح خارجی گنبد اصلی مسجد کبود، تزیینات ساده‌ای با کاشی فیروزه‌ای رنگ در متن ترنجهای زرد رنگ و نقوش هندسی دارد.

دو گنبد شبستانهای شرقی و غربی مسجد، هر یک، ۷ متر قطر و ۱۱ متر ارتفاع دارد. این دو گنبد نیز دوپوش است و سطح خارجی آنها کاشی‌کاری و تزیینات ندارد. ضخامت ساقه گنبد ۸۰ سانتی‌متر است. دیوارها را تا پاکار قوسها با سنگ لاشه و ملاط گچ، و گنبد را با آجر مرغوب سرخ‌رنگ و ملاط گچ ساخته‌اند. بدنه‌های داخلی مسجد را با گچ سفید و ابزارکاری ساده پوشانده‌اند. گوشواره‌های گنبد و نیم‌طاق محرابها کاربردی دارد. هر یک از سه شبستان یک محراب مرمری دارد، که کار استادان سنگ‌تراش اصفهانی است. کتیبه محراب

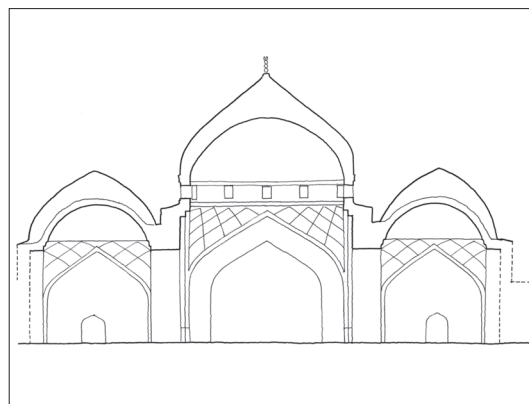
ت ۴. (چپ) تصویر
گنبدخانه

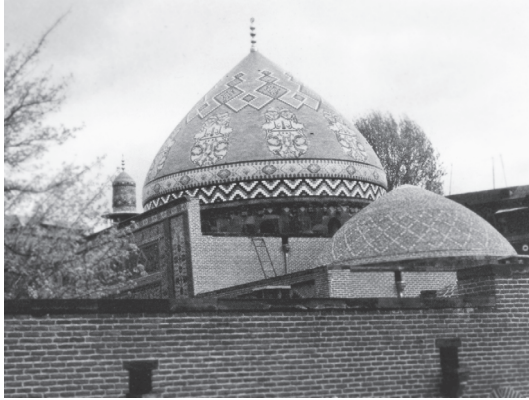
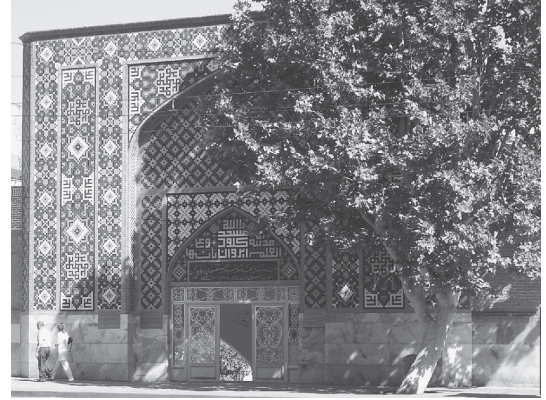
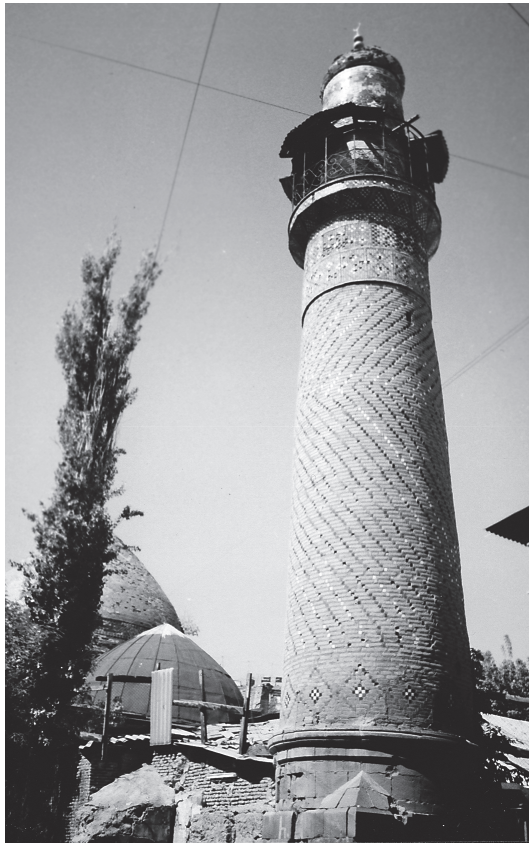
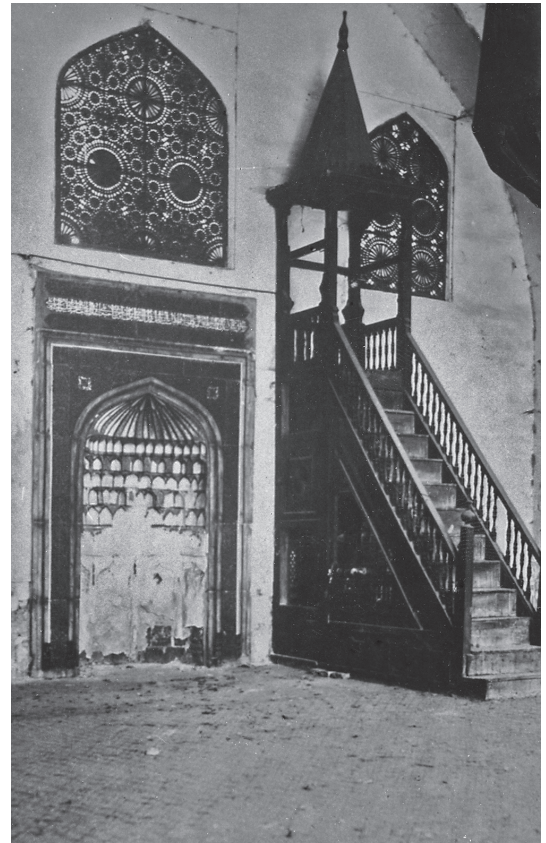
۵. (راست، بالا)
در ورودی مسجد در
خیابان ماشتوتس
۶. (راست، پایین)
محراب شبستان مرکزی
۷. (چپ، بالا) گنبد
مسجد و کاشی‌کاریهای
آن
۸. (چپ، پایین) مناره

یک مأذنه در دوسوی ورودی جنوبی دارد. مناره اصلی پایه‌ای سنگی بر زمینه چهارگوش، به ارتفاع ۳/۸۰ متر، و پله‌های سنگی و بدنه‌ای استوانه‌ای و آجری با تزیینات مقطعی و قطاربندی ساده زیر نعلبکی دارد و ارتفاع مناره با گنبدی کوچک بر فراز آن ۲۴ متر است. مدخل مناره درگاهی سنگی است، با پله‌ای به ارتفاع ۴۰ سانتی‌متر از کف گذر.^۶

مسجد سه ورودی دارد. ورودی غربی مسجد، به سبب بنایی که در جلو آن ساخته‌اند، قابل استفاده نیست و ورودی شرقی ورودی اصلی است و بیشتر رفت‌وآمدها از آن است. این ورودی با دری آغاز می‌شود و با راهرویی با طاق ضربی به حیاط مسجد راه می‌برد. در جنوب غربی مسجد، در جدیدی ساخته‌اند که به خیابان ماشتوتس باز می‌شود.

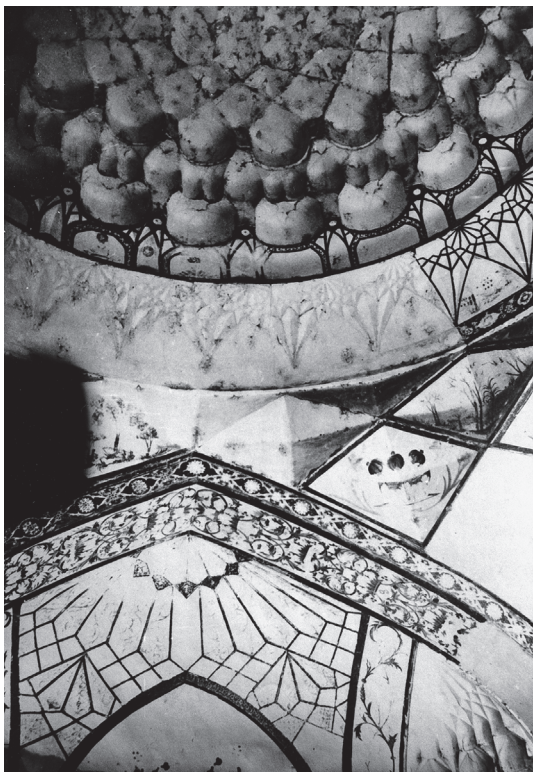
ت ۹. (راست) در
شبستان مرکزی

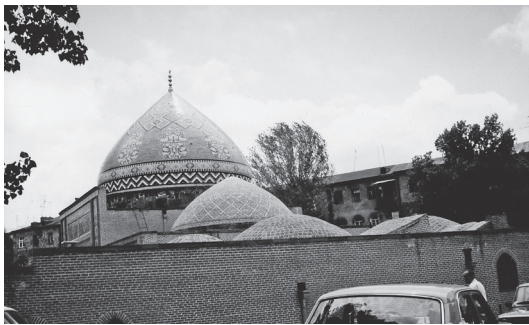
ت ۱۳. (چپ، پایین) نمای گنبد از سمت شمال

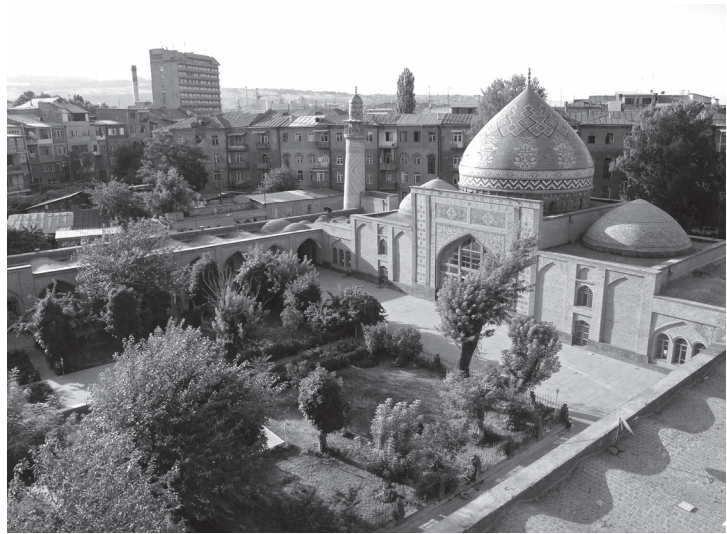
ت ۱۴. منظره هوایی مسجد

در وسط حیاط مسجد، حوضی خوش‌نما با فواره‌های زیبا ساخته‌اند که از چهار سو باغچه‌های پرگل و سبزه آن را احاطه کرده است. اطراف باغچه‌ها را نرده آهنی کشیده‌اند. در دو سوی صحن، دو ردیف حجره تعبیه شده است: هفت حجره در شمال ایوان غربی و شرقی، و شش حجره در جنوب این دو ایوان؛ جمعاً ۲۶ حجره. هر حجره ایوانی رو به صحن دارد که از طریق دری،
